Az ajkai vörösiszap-katasztrófa hatásainak felmérése során alkalmazott domborzatmodellezési technikák bemutatása

Dr. Tomor Tamás¹, Dr. Lénárt Csaba², Enyedi Péter³, Katona Zsolt⁴

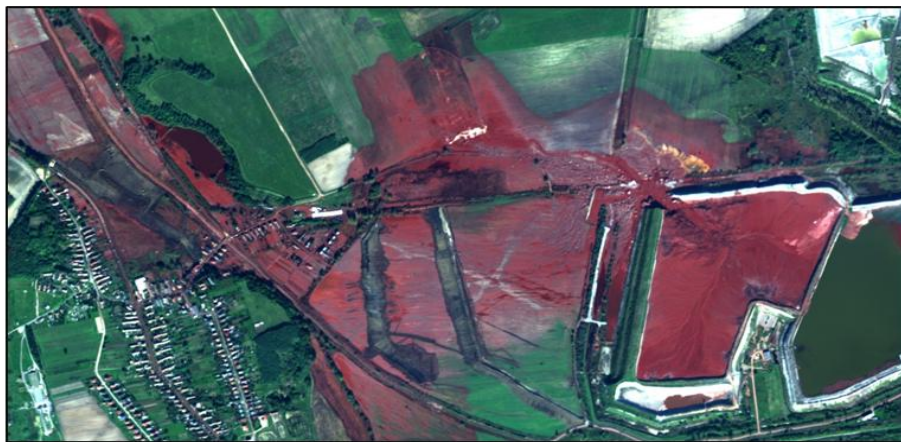
1. kép: Hiperspektrális felvétel a sérült tározó területéről látható szintartományban megjelenítve

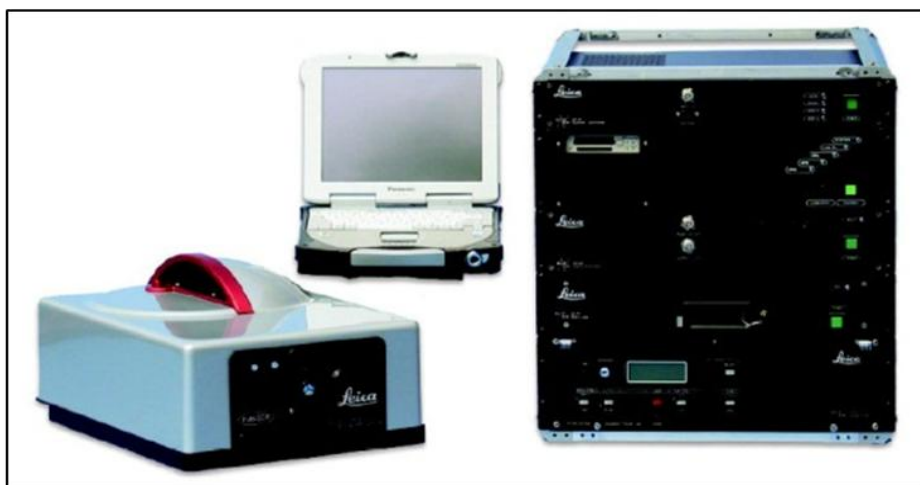
Felmérésünk során a LEICA ALS 50 típusú LIDAR berendezést használtuk, mely a felvételezést végrehajtó cég tulajdonában lévő Partenavia P68 repülőgépbe volt beszerelve (2. kép).

2. kép: A felméréshez használt Leica ALS 50 LIDAR rendszer főbb összetevői (balról: lézerszkennő, operátor interfész, kontrollér)

A felmérést a Károly Róbert Főiskola megbízásából a BLOM SA. végezte el. A felszín feletti repülési magasság 800 méter volt, az átlagos felvételezési pontsűrűség 4,5 pont/m², a szkennelési szög 17°, a repülési sebesség 125 kt. A repülési sávok között 30%-os átfedést alkalmaztunk. Rögzítésre került az első, középső és utolsó visszaverődés. A felvételezett terület mérete 10 km² volt, amely magában foglalta a sérült tározót és közvetlen környezetét.

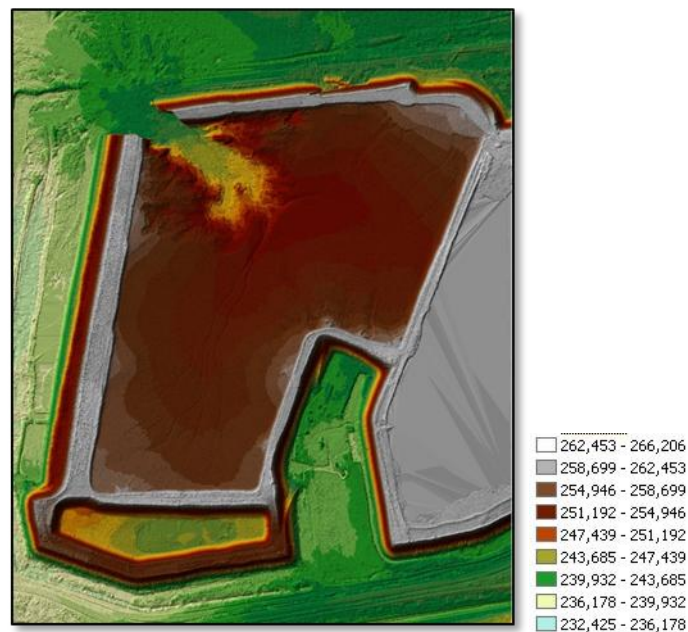
A LIDAR mérések feldolgozása során a mérési adatok közvetlenül xyz formátumban UTM Zone 33-as vetületi rendszerben kerültek előállításra, majd klasszifikálást követően DSM-re (felületmodell) és DTM-re (magassági felszínmodell) leválogatva. Az adatok további feldolgozását a DTM-en hajtottuk végre, amely csak a földfelszín pontjait (több, mint 25 millió db) tartalmazza, a növényzetet és az épületeket nem.

4. kép: A LIDAR pontfelhő alapján készített digitális terepmodell a sérült tározóról (mBf)

Egy a sérült tározóról a katasztrófa előtt (2010. 09. 20-án) készült légi felvételtől sztereo kiértékeléssel kapott referenciafelület, valamint a LIDAR méréssel előállított felületmodell összevetésével meghatározhatóvá vált a X. tározóból kifolyt iszap mennyisége, amely $1\,736\,451,75\text{ m}^3$.

Szintén a LIDAR méréssel előállított modellt felhasználva információt adhattunk a katasztrófa után tározásra használt X/A. tározó által befogadható anyag térfogatára vonatkozóan.

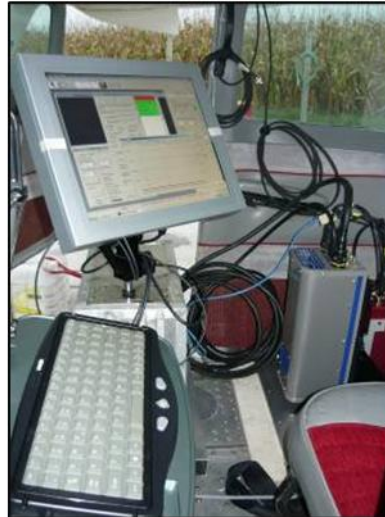
A hiperspektrális légi felvételezés AISA Eagle II rendszerű hiperspektrális szenzorral történt. A szenzor 400-1000nm közötti hullámhossz tartományban, 1,25-10nm közötti csatornaszélességgel és 0,3-3m-es terepi felbontásban képes adatot gyűjteni. A pontosabb

geometria miatt nagy pontosságú GPS/INS rendszert (OxTS 3003) alkalmaztunk a navigációs adatok gyűjtésére (5. kép).

5. kép: AISA Eagle II hiperspektrális szenzor és fedélzeti rendszer repülőgépbe beszerelve

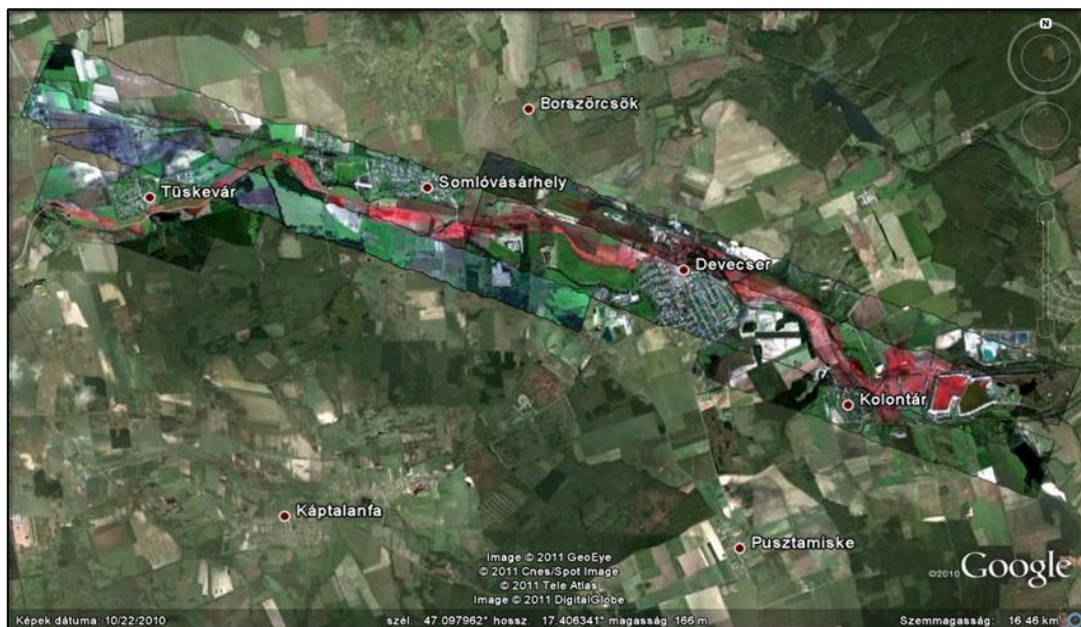
- repülési magasság: 1522m
- repülési sebesség: 60m/s
- sáv szélesség: 1024m
- átfedés: 30%
- terepi felbontás: 1m

6. kép: Az összemozzaikolt és előfeldolgozott hiperspektrális felvételek látható szintartományban megjelenítve Google Earth alaptérképen

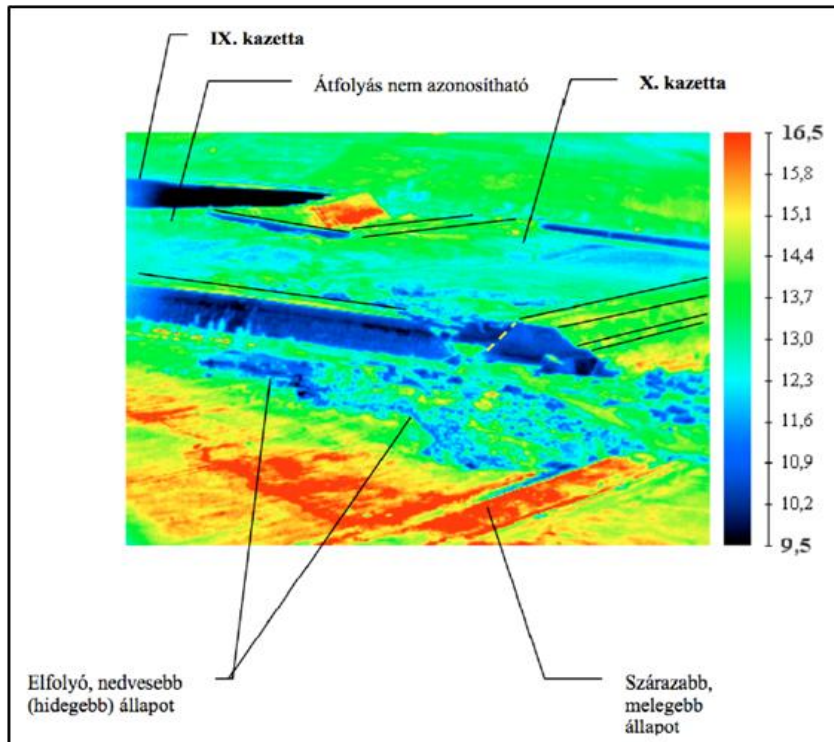
Hőkamerás felvételek segítségével lehetővé vált a tározó környéki felvételeken a nedves, szivárgást mutató területek azonosítása. A thermális felvételeken jól elkülöníthetők voltak a magasabb párolgási értékű, tehát alacsonyabb felszíni hőmérsékletű területek. A X. kazetta oldalirányú vizsgálata során megvizsgáltuk a tározó falának szivárgására, repedéseire utaló nyomokat (8. kép).

8. kép: A X. tározó északi gátfalát érintő tározó-környéki nedves és száraz részek szemléltetése oldalirányú hőfelvételen
