A MIKROFÚRÓ SZERSZÁMOK ÁLLAPOTFELÜGYELETE

*Dr. Dömötör Ferenc*¹ egyetemi adjunktus, *Farkas Balázs Zsolt*² egyetemi tanársegéd,
*Dr. Szalay Tibor*³ egyetemi docens, *Újvári Zoltán*⁴ egyetemi hallgató

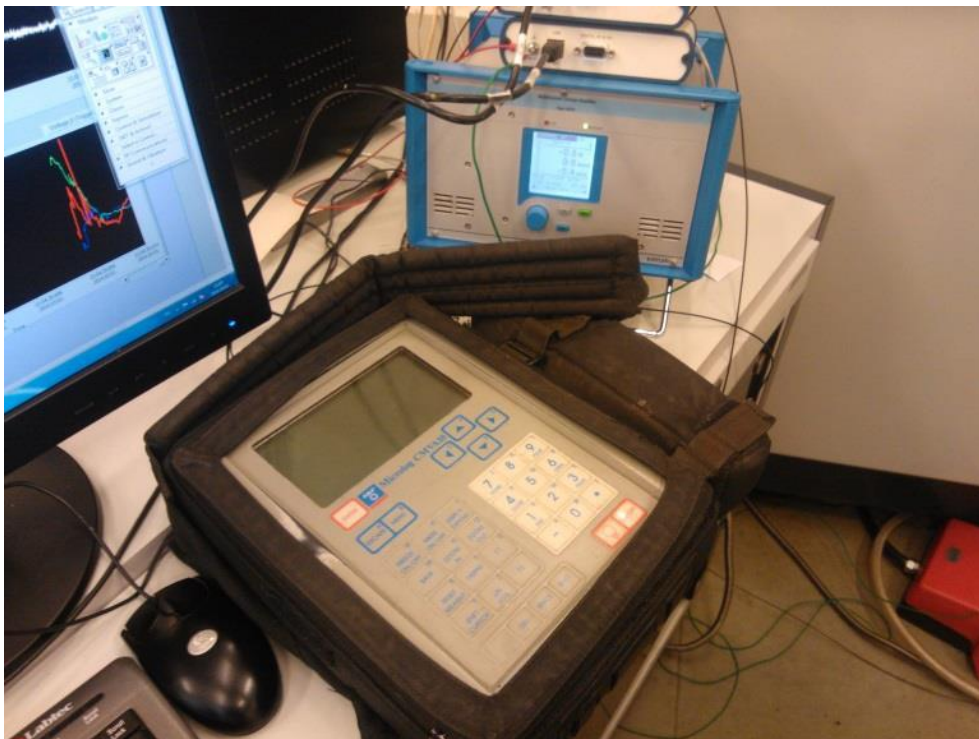
2. ábra – A rezgésméréshez használt CMVA10-es rezgésanalizátor

A felhasznált gyorsulásérzékelő szenzor típusa Brüel & Kjaer 4518-001, érzékenysége 98,3 mV/g, melyet egy ciklus során egyszer a munkadarab alsó részére, a megmunkálás irányára merőlegesen helyeztünk el. Két mérési sorozatot végeztünk. Az egyik mérési sorozatnál a jellevő, átalakító berendezés egy SKF gyártmányú analizátor, melynek segítségével vettük és tároltuk a szenzorok által érzékelt rezgések jeleit. A készüléket a 2. ábrán láthatjuk. Típusa CMVA10, dinamikai tartománya 80 dB, amelyhez 1 Mbyte memória és 16 bites adatfeldolgozó processzor tartozik.

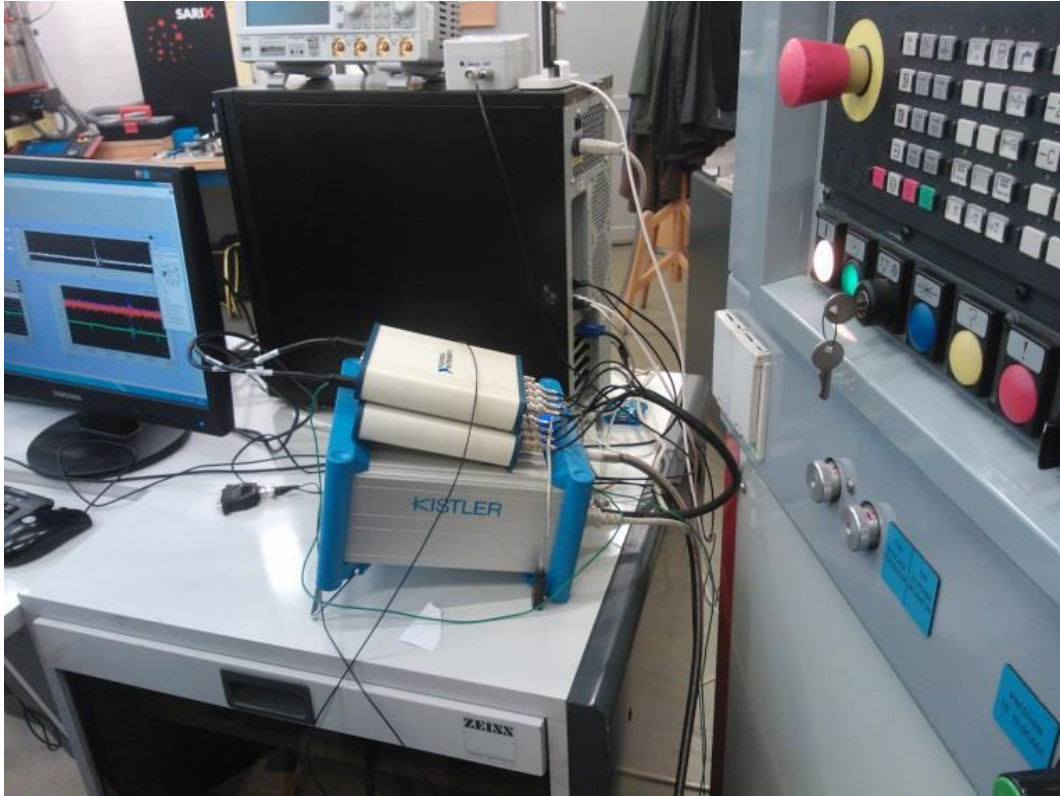
3. ábra – A KISTLER, és a National Instruments mérőegység

A másik esetben egy National Instruments (NI) gyártmányú, 4431-es típusú, 24 bites felbontású adatgyűjtőt alkalmaztunk. A jel-zaj viszony 118 dB. [6] Ehhez saját szoftver is tartozik, amellyel a kapott jelek diagnosztizálhatóak. Az említett berendezés a 3. ábrán látható. A kiértékeléshez használt, NI [7], [8] gyártmányú szoftverek az alábbiak:

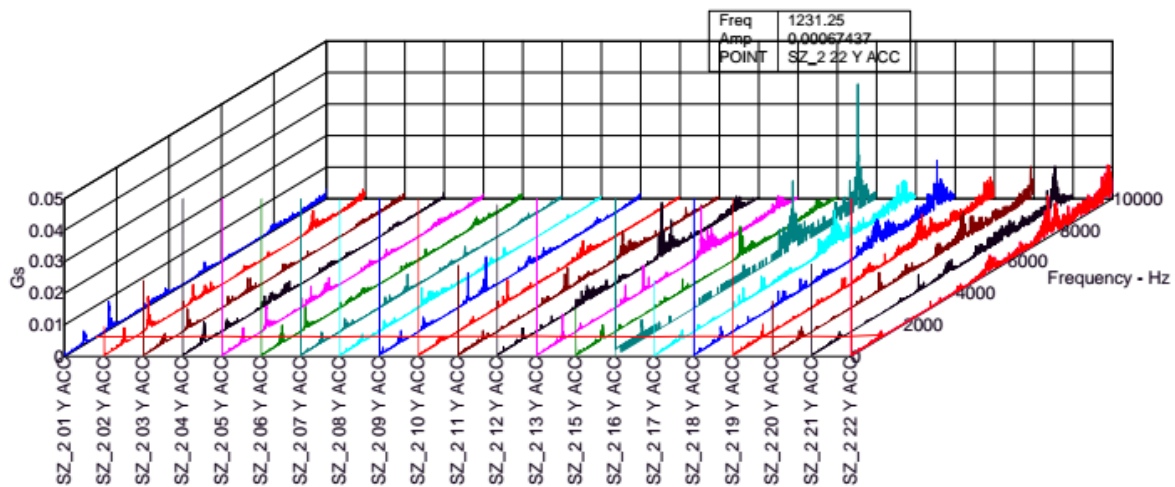
A 4. ábrán azt láthatjuk, hogy az idő elteltével erősödnek a rezgésjelek, amely jelenség egyértelműen a szerszám kopottságára vezethető vissza. Tudni kell, hogy a felhasznált szenzor mérési tartománya optimális esetben 6000 Hz alatti, így a felette jelentkező jelek nem kerülnek vizsgálatra, mindenesetre érdekes jelenségnek tudható be, hogy a felerősödő jelek eltolódnak a 8000-10000 Hz-es tartományban a magasabb frekvencia irányában, miközben maga a jel is erősödik. A számunkra fontos tartományban, ha csekélyebb erősségű is a vételezett jel, de érzékelhető az erősödés. Természetesen a tendencia nagymértékben függ a vételezési pontosságtól is, ugyanis előfordulhatott, hogy a szűk mérési időtartományban épp nem volt annyi fűrés, mint egy másik esetben.

4. ábra – A rezgésmérés eredménye Palogram típusú diagramban

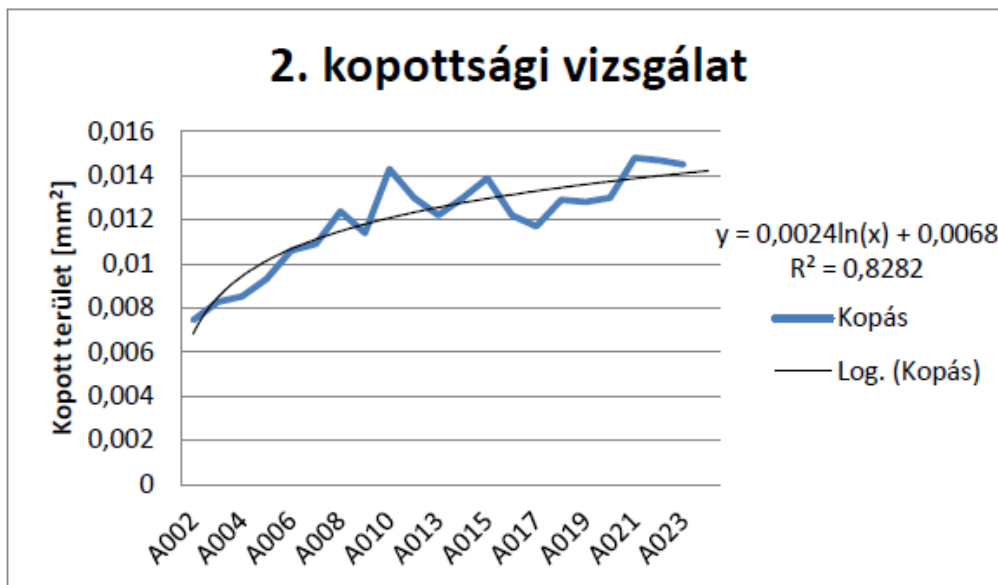
7. ábra – A kopás mértéke a fúrások számának növekedésével
